CERTIFICATO DI TARATURA LAT 101 C864_2020_ACCR_VX
Certificate of Calibration

- oggetto *item*	Dispositivo di misura della velocità istantanea di veicoli
- costruttore *manufacturer*	KRIA
- modello *model*	T-EXSPEED V.2.0
- matricola *serial number*	233 (Unità di elaborazione) + 2084 (Unità di ripresa)
- data delle misure *date of measurements*	2020-01-14
- registro di laboratorio *laboratory reference*	RLT_ACCR_2020_VX

La taratura è stata effettuata sul sito di installazione: SP29 Località Montemoro km 147+300 direzione Savona-Altare

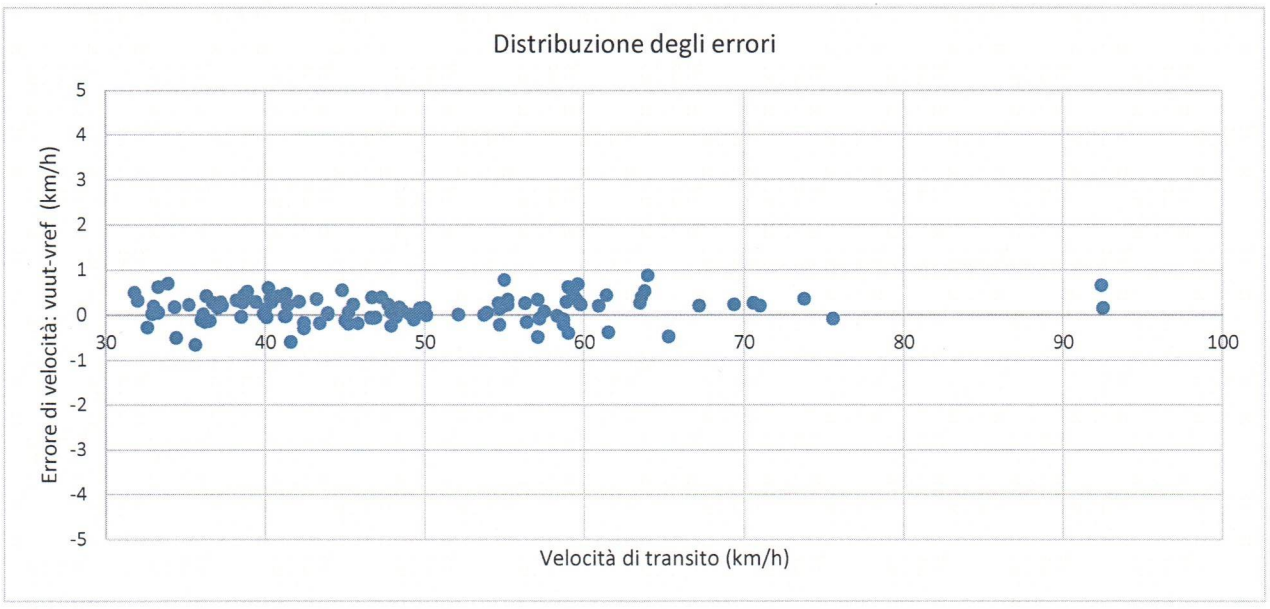
2.3 **Distribuzione degli errori per velocità fino a 100 km/h**

Scarto medio della velocità misurata dall'UUT rispetto al riferimento (v_{UUT}-v_{ref})	(0,15 ± 0,16)	km/h
Scarto minimo della velocità misurata dall'UUT rispetto al riferimento	(-0,7 ± 0,6)	km/h
Scarto massimo della velocità misurata dall'UUT rispetto al riferimento	(0,9 ± 0,6)	km/h

I risultati delle misure, tenuto conto dell'incertezza di taratura secondo la regola decisionale stabilita dalla circolare ACCREDIA N. 04/2019/DT, sono conformi ai limiti ammessi per la verifica di taratura successiva a quella iniziale stabilita ai capi 3.7 e 3.8 b) del DM. 282 del 2017-06-13 pubblicato su GU n. 177 del 2017-07-31.
